ESTUDIOS COMPLEMENTARIOS PARA CARACTERIZAR CASOS DE CONTAMINACIÓN PUNTUAL DE AGUAS SUBTERRÁNEAS EN LA CUENCA DEL EBRO. CONTAMINACIÓN AREA INDUSTRIAL DE REINOSA (CANTABRIA)

Columna litológica y esquema constructivo Piezómetro RE-1

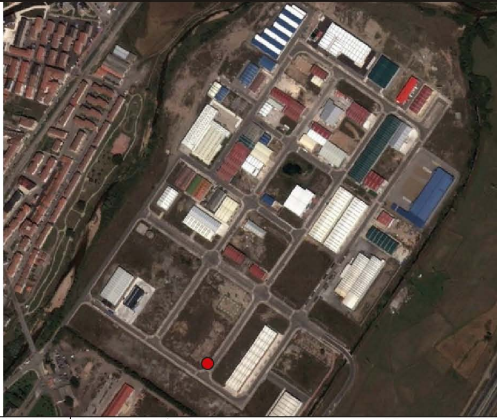
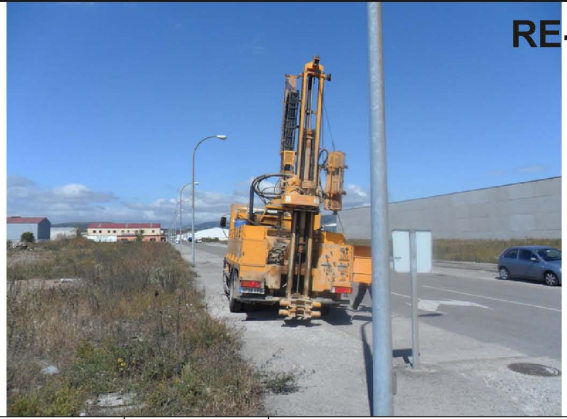
Escala	Instalación	Perfil	Descripción litológica	Observac./ Muestras	Fotografías
0			0.0-0.2 m: Solera de hormigón.	PID (ppmv)	
1			0.2-3.1 m: Rellenos compuestos por escorias negras y arenas de moldeo. Puntuales escorias blancas y restos de materiales de construcción, madera, ladrillos, chapas, etc. Ligero olor a HC entre 1,5 y 2,4 m y compuestos aromáticos. A partir de 3.0 m mucha humedad.	0.6 m: 16	
2				1.4 m: 8	
3				2.0 m: error saturación	
4				2.8 m: 60	
5			3.1-3.5 m: Limos marrones oscuros, a granates. Húmedos	3.4 m: 26	
6			3.5-4.1 m: Arenas y limos con alguna gravilla. Marrones oscuros y húmedos.		
7			4.1-4.4 m: Limos arenosos y gravillas de colores negruzcos. Húmedos y con cierto olor a materia orgánica?		
8					
9					
10

4.4-6.9 m: Gravas y gravillas con abundante matriz arenosa a areno-limosa de colores rojizos.		
			6.9-7.2 m: Arenas ocre a rojizas con gravillas y abundante limo.

Perforación:
 Tipo: Rotación con batería simple y corona de widia
 Diám. perforación: 131 (hasta 7.0 m) (mm)
 Diám. entubación: 113 (hasta 7.2 m) (mm)

Instalación:
 Tipo y diámetro: PVC 2 "
 Tramos ciegos: de 0.0 a 2.1 m
 Tramos ranurados: de 2.1 a 7.1 m
 Bentonita: de 0.0 a 1.0 m
 Gravilla: de 1.0 a 7.2 m

Fecha	Profundidad
06/08/12	4.28 m
27/08/12	4.41 m

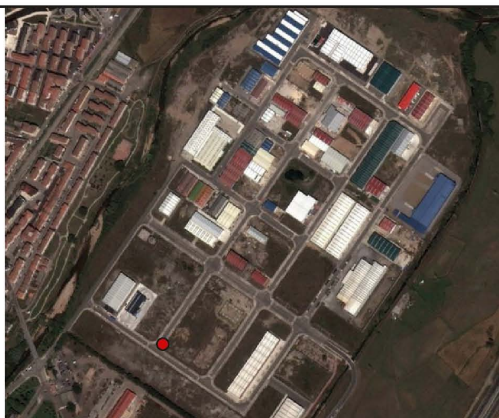
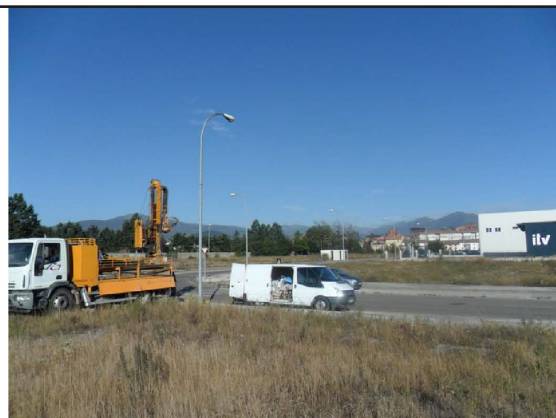
Columna litológica y esquema constructivo Piezómetro RE-2

Escala	Instalación	Perfil	Descripción litológica	Observac./ Muestras	Fotografías
0			0.0-0.4 m: Solera de hormigón y relleno de gravas con matriz limosa.	PID (ppmv)

0.4-4.0 m: Relleno de colores grisáceos constituido por arenas con restos de escorias metálicas negras y blancas.	1.0 m: 2.4	
3			4.0-4.4 m: Limos, arenas y gravas de color marrón muy húmedas.	2.0 m: 6.8

4.4-5.4 m: Gravas y gravillas con abundante matriz arenosa y areno-limosa.	3.1 m: 20	
6			5.4-8.7 m: Gravas con matriz limo-arenosa a limosa de color marrón claro, muy abundante. Poco permeable.	4.0 m: 12	
9			8.7-10.8 m: Gravas con matriz arenosa de color marrón claro con bolos puntuales. Bastante permeables.	4.6 m: 4.6	
12			10.8-11.1 m: Arenas marrones ocre y rojizas con gravilla y algo de limo.

11.1-13.2 m: Gravas con matriz areno-limosa abundante.		
15			13.2-15.4 m: Gravas y bolos con matriz arenosa, puntualmente algo areno-limosa. Permeable.		
18			15.4-16.8 m: Gravas con abundante matriz de arenas y gravillas y zonas algo limosas. Color marrón anaranjado. Permeable.

16.8-18.0 m: Arenas y gravillas con algún canto. Color marrón anaranjado y algunas zonas trabadas por limos y gravas.		
21			18.0-19.5 m: Gravillas, arenas y gravas.		
24			19.5-23.7 m: Arenas con puntuales gravillas y algo trabadas por limos. De mucho a poco permeable y granodecreciente hacia abajo. A partir de 22.8 m creciente. Poco permeable.		
27			23.7-24.8 m: Gravas con matriz arenosa y algo de gravilla. Permeable.		
30			24.8-26.7 m: Gravas, gravillas y arenas con abundante matriz areno/limosa.

26.7-28.4 m: Arenas limosas grises, con abundantes restos vegetales carbonosos.		
		28.4-29.0 m: Gravas y gravillas con mucha matriz limo-arenosa.

29.0-29.4 m: Limos arenosos grises con puntuales cantos.			
		29.4-30.0 m: Gravas y gravillas con mucha matriz limo-arenosa.			
		30.0-31.2 m: Arcillas grises y granates. Algunos cantos. Restos de yesos. Sustrato Keuper.

Perforación:
 Tipo: Rotación con batería simple y corona de widia
 Diám. perforación: 131 (hasta 30.5 m) (mm)
 Diám. entubación: 113 (hasta 31.2 m) (mm)

Instalación:
 Tipo y diámetro: PVC 2"
 Tramos ciegos: de 0.0 a 1.5 m
 Tramos ranurados: de 1.5 a 30.5 m
 Bentonita: de 0.0 a 1.0 m
 Gravilla: de 1.0 a 31.2 m

Fecha	Profundidad
08/08/12	3.86 m
27/08/12	4.12 m

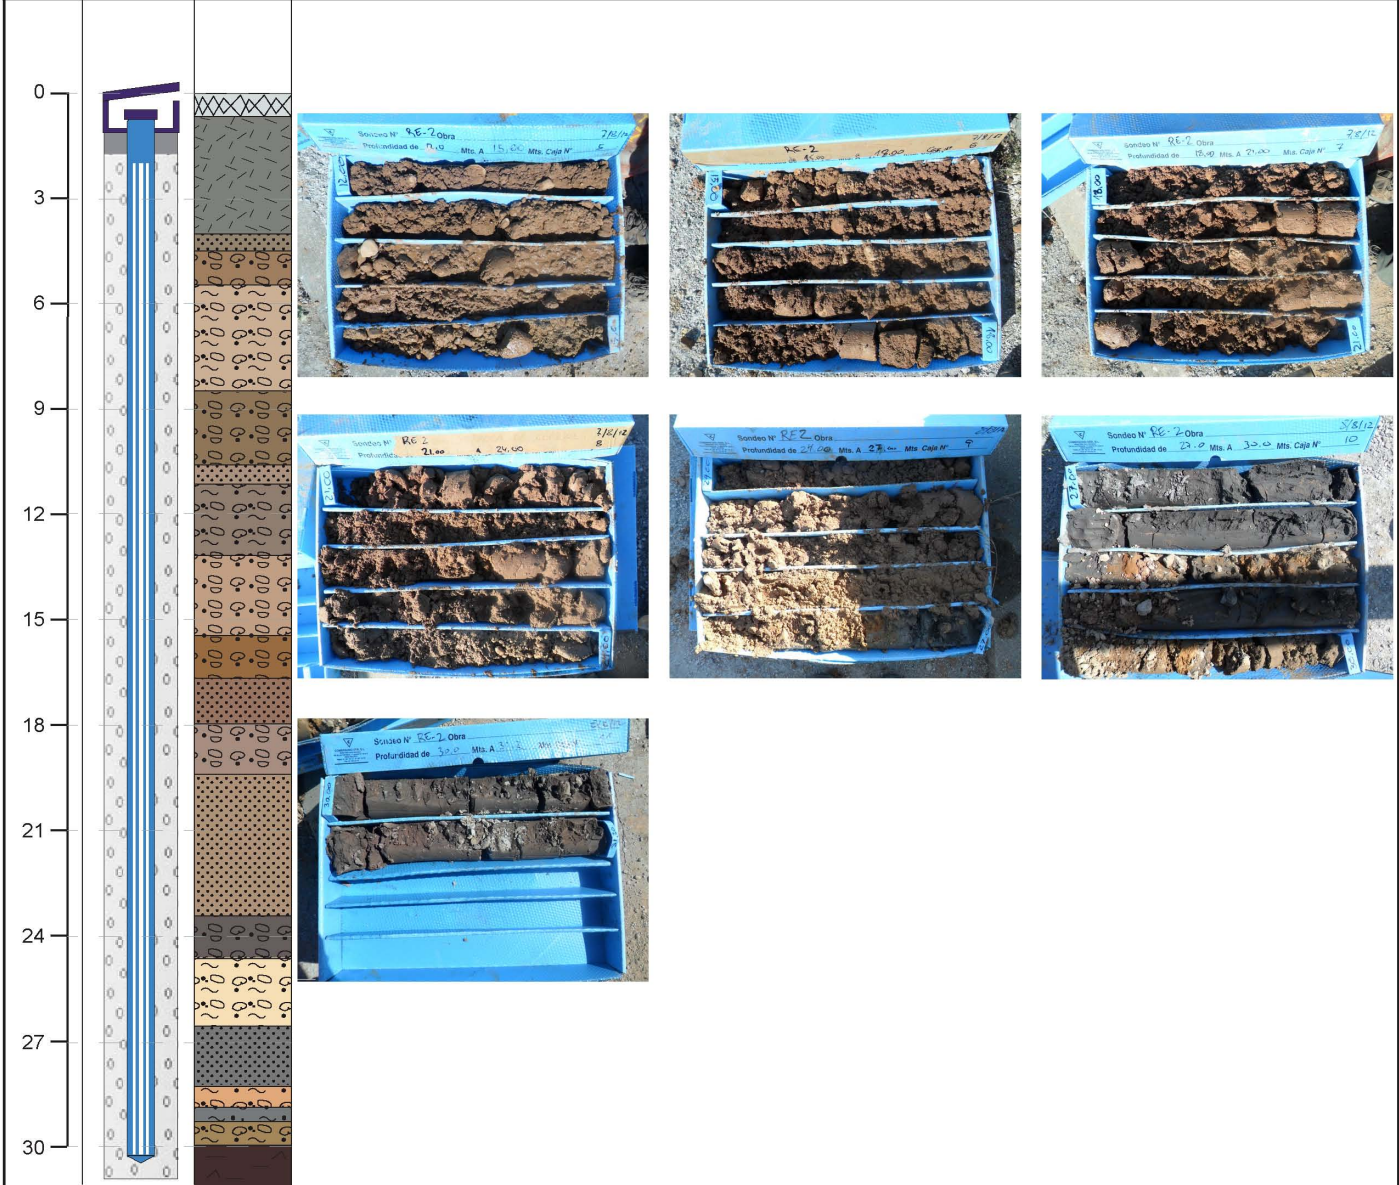
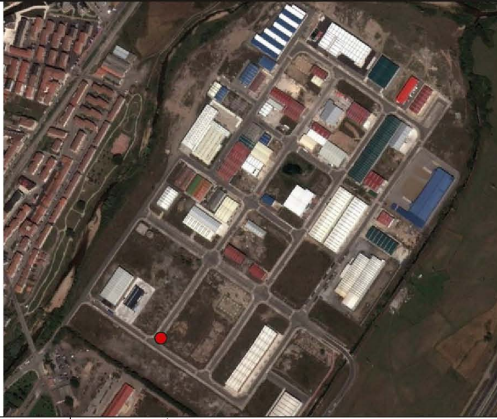
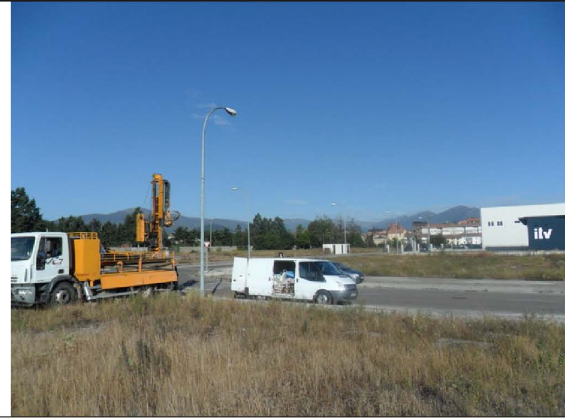
Escala	Instalación	Perfil	Fotografías
--------	-------------	--------	-------------

DATOS CONSTRUCTIVOS		NIVEL FREÁTICO	
Perforación: Tipo: Rotación con batería simple y corona de widia Diám. perforación: 131 (hasta 30.5 m) (mm) 113 (hasta 31.2 m) Diám. entubación: 131 (hasta 30.5 m) (mm)	Instalación: Tipo y diámetro: PVC 2 " Tramos ciegos: de 0.0 a 1.5 m Tramos ranurados: de 1.5 a 30.5 m Bentonita: de 0.0 a 1.0 m Gravilla: de 1.0 a 31.2 m	Fecha	Profundidad
		08/08/12	3.86 m
		27/08/12	4.12 m
Realización: ESTUDIOS COMPLEMENTARIOS PARA CARACTERIZAR CASOS DE CONTAMINACIÓN PUNTUAL DE AGUAS SUBTERRÁNEAS EN LA CUENCA DEL EBRO. CONTAMINACIÓN AREA INDUSTRIAL DE REINOSA (CANTABRIA)		Fecha: 08/08/2012	
GOBIERNO DE ESPAÑA MINISTERIO DE AGRICULTURA, ALIMENTACIÓN Y MEDIO AMBIENTE CONFEDERACIÓN HIDROGRÁFICA DEL EBRO		Columna litológica y esquema constructivo Piezómetro RE-2

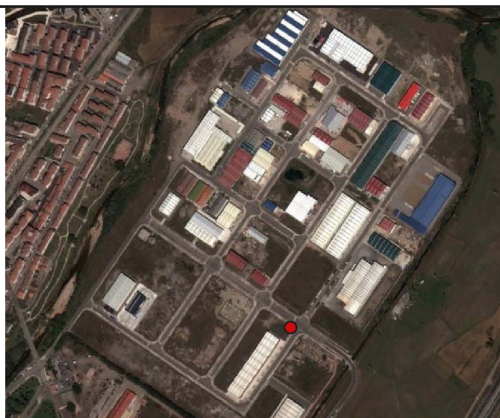
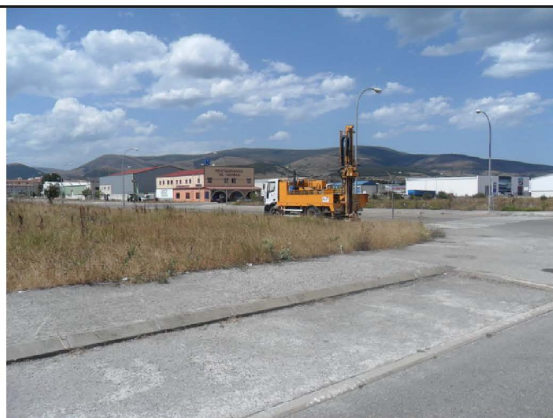
Columna litológica y esquema constructivo Piezómetro RE-3

Escala	Instalación	Perfil	Descripción litológica	Observac./ Muestras	Fotografías
0			0.0-0.2 m: Solera de hormigón.	PID (ppmv)	
		0.2-0.9 m: Rellenos de urbanización. Gravas con matriz arenosa con puntuales restos de demolición.	0.8 m: 20		
1		0.9-2.9 m: Rellenos de arcillas ocreas con pasadas rojizas y fragmentos de areniscas. Acopios históricos de aplanamiento del polígono, muy anteriores a la urbanización actual.		3.0 m: 6 RE3-0812-3,3-3,7-S	
2		2.9-3.7 m: Rellenos de escorias negras. Muy puntualmente restos de escorias (posiblemente hidróxidos) blancas. Restos escoriaceos metálicos y puntualmente de ladrillos.			
3		3.7-4.1 m: Limos marrones algo arenosos con restos vegetales. Antiguo suelo natural.			
4		4.1-4.6 m: Arenas limosas marrones empapadas.			
5		4.6-4.9 m: Arenas y gravillas grises. Puntuales cantos de grava.			
6		4.9-6.0 m: Gravas y gravillas con matriz arenosa. Tramo bastante permeable.

7		6.0-6.8 m: Gravas con matriz arenosa-limosa a limo-arenosa abundante.			
8		6.8-7.3 m: Gravas y gravillas con matriz arenosa. Tramo bastante permeable.			
9					
10

Diám. perforación: 131 (hasta 7.0 m)
(mm) 113 (hasta 7.3 m)
Diám. entubación: 131 (hasta 7.0 m)
(mm)

Tramos ciegos: de 0.0 a 2.0 m
Tramos ranurados: de 2.0 a 7.0 m
Bentonita: de 0.0 a 1.0 m
Gravilla: de 1.0 a 7.3 m

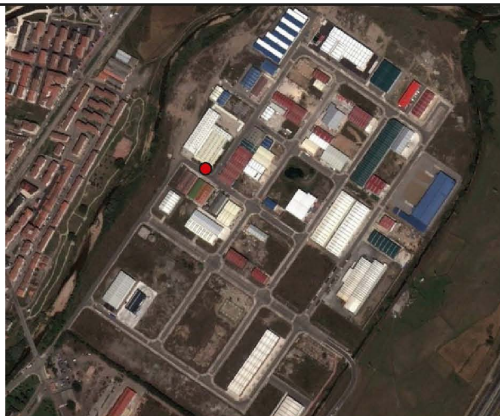
Columna litológica y esquema constructivo Piezómetro RE-4

Escala	Instalación	Perfil	Descripción litológica	Observac./ Muestras	Fotografías
0			0.0-0.2 m: Solera de hormigón.	PID (ppmv)	
			0.2-0.8 m: Gravas con matriz arenosa. Puntuales restos de construcción. Rellenos de urbanización.		
1			0.8-1.0 m: Gravas con matriz limosa. Relleno.	RE4-0812-2,4,2,8-S	
			1.0-2.3 m: Gravas con matriz arenosa con puntuales escombros. Rellenos.		
2			2.3-2.9 m: Escorias negras. Domina la fracción arenosa.	3.0 m: 6	
3			2.9-3.5 m: Limos arenosos pardo-rojizos. Terreno natural.		
4			3.5-4.3 m: Arenas marrón-rojizas, con puntuales coloraciones granates.	3.0 m: 6	
5	4.3-6.7 m: Gravas con matriz arenosa grises. Aparentemente tramo muy permeable.	3.0 m: 6			
6	6.7-7.2 m: Gravas y bolos con matriz arenosa ocre. Aparentemente tramo muy permeable.		3.0 m: 6		
7					
8					
9					
10

Perforación:
 Tipo: Rotación con batería simple y corona de widia
 Diám. perforación: 131 (hasta 7.0 m) (mm)
 113 (hasta 7.2 m) (mm)
 Diám. entubación: 131 (hasta 7.0 m) (mm)

Instalación:
 Tipo y diámetro: PVC 2 "
 Tramos ciegos: de 0.0 a 3.0 m
 Tramos ranurados: de 3.0 a 7.0 m
 Bentonita: de 0.0 a 1.0 m
 Gravilla: de 1.0 a 7.2 m

Fecha	Profundidad
09/08/12	4.01 m
27/08/12	4.13 m

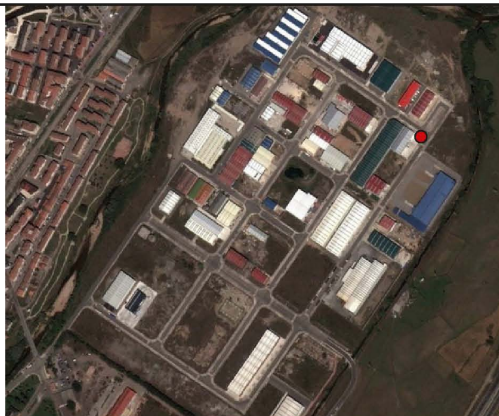
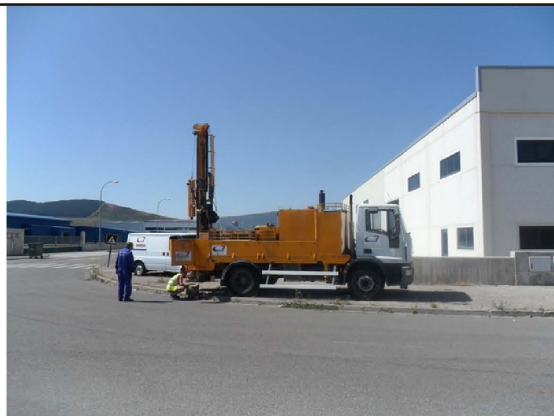
Columna litológica y esquema constructivo Piezómetro RE-5

Escala	Instalación	Perfil	Descripción litológica	Observac./ Muestras	Fotografías
0			0.0-0.2 m: Solera de hormigón.	PID (ppmv)	
		0.2-0.5 m: Rellenos. Escombros, bloques de hormigón, refractarios.	1.0 m: 14

0.5-0.7 m: Relleno de limos y arenas con restos de escombros.			
1		0.7-1.5 m: Relleno de escorias negras. Dominan los restos de arenas de moldeo. Restos metálicos puntuales. bastante mezcladas con tierras.	3.0 m: 0		
2		1.5-3.3 m: Rellenos de arcillas ocreas con pasadas rojizas y fragmentos de areniscas. Acopios históricos de aplanamiento del polígono, muy anteriores a la urbanización actual.			
3		3.3-3.9 m: Limos arenosos marrones oscuros, con restos vegetales abundantes. Antiguo suelo.			
4	3.9-4.5 m: Arenas de colos marrón. Algo limosas a techo.				
5	4.5-7.2 m: Gravas y puntuales bolos con matriz arenosa. Colores ocreas a marrones. Apariencia de tramo bastante permeable.				
6					
7					
8					
9					
10

Diám. perforación: 131 (hasta 7.0 m)
(mm) 113 (hasta 7.2 m)
Diám. entubación: 131 (hasta 7.0 m)
(mm)

Tramos ciegos: de 0.0 a 3.0 m
Tramos ranurados: de 3.0 a 7.0 m
Bentonita: de 0.0 a 1.0 m
Gravilla: de 1.0 a 7.2 m

Fecha	Profundidad
09/08/12	3.88 m
27/08/12	3.92 m

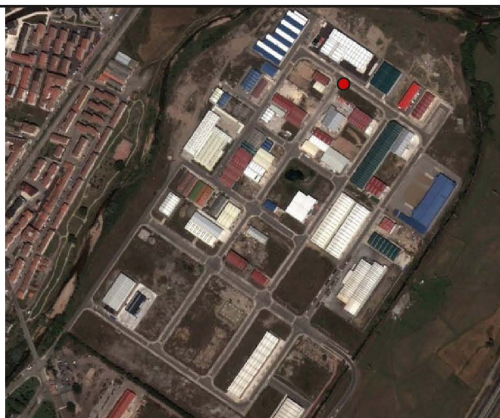
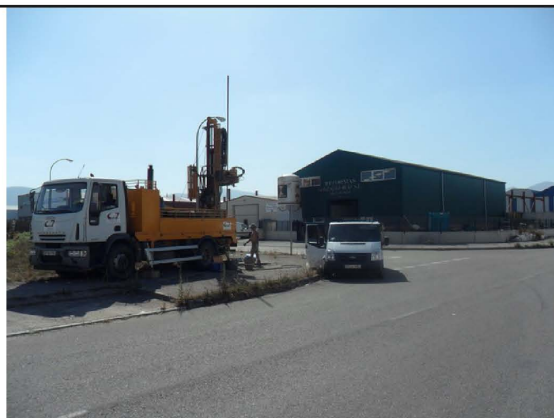
Columna litológica y esquema constructivo Piezómetro RE-6

Escala	Instalación	Perfil	Descripción litológica	Observac./ Muestras	Fotografías
0			0.0-0.2 m: Solera de hormigón.	PID (ppmv) 1.6 m: 10 RE6-0812-1,8-2,1-S 2.0 m: 12 2.4 m: 6

0.2-1.0 m: Gravas con matriz arenosa. Puntuales restos de construcción. Rellenos de urbanización.		
1			1.0-1.5 m: Relleno de tierras con cascostes y ladrillos muy abundantes.

1.5-1.8 m: Escorias negras. Domina la fracción arenosa.		
2			1.8-2.1 m: Mezcla de escorias negras y blancas.		
			2.1-2.5 m: Escorias negras, poco metálicas. Dominan las arenas de moldeo. A la base abundantes ladrillos.

2.5-3.2 m: Limos arenosos con abundantes restos vegetales. Antiguo suelo. Empapados.		
3			3.2-3.8 m: Arenas de color marrón. Algo limosas a techo.		
4			3.8-4.8 m: Gravillas y gravas con matriz arenosa. Tramo aparentemente muy permeable.		
5			4.8-5.8 m: Gravas con matriz arenosa. Tramo muy permeable.		
6	5.8-6.2 m: Gravas con matriz arcillosa abundante. Aspecto bastante impermeable. Colores grises.				
7					
8					
9					
10

Diám. perforación: 131 (hasta 6.0 m)
(mm) 113 (hasta 6.2 m)
Diám. entubación: 131 (hasta 6.0 m)
(mm)

Tramos ciegos: de 0.0 a 2.0 m
Tramos ranurados: de 2.0 a 6.0 m
Bentonita: de 0.0 a 1.0 m
Gravilla: de 1.0 a 6.2 m
