-24- SUBCUENCA DEL RÍO VERO

24. SUBCUENCA DEL RÍO VERO

24.2.1. Masa de agua 153: Puente Cámping Alquézar - Desembocadura

ÍNDICE PARA LA EVALUACIÓN DE LA CALIDAD HIDROGEOMORFOLÓGICA DE SISTEMAS FLUVIALES (IHG)

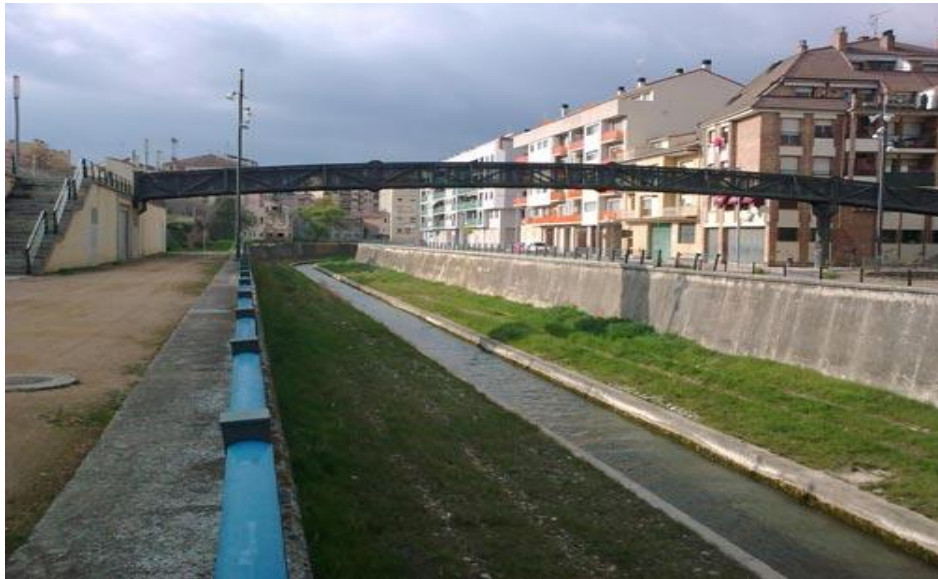
Figura 24-4. Estación de aforos del río Vero en Barbastro.

Como se ha mencionado con anterioridad no se encuentran embalses ni en el cauce ni en la red de barrancos tributarios al río Vero. Las desconexiones entre los afluentes y el cauce son poco destacables, por lo que la aportación de sedimentos en momentos de crecida no se ve especialmente alterada.

Hay que destacar el paso del Canal del Cinca, que deriva caudales hacia algunas acequias que acaban vertiendo los sobrantes al cauce del río Vero, introduciendo así caudales externos en el sistema.

La llanura de inundación del río Vero no tiene desconexiones destacables en la mayor parte de la masa de agua. Hay que citar el tramo canalizado de Barbastro de aproximadamente 1 km de longitud, así como la zona aguas abajo del mismo, con importantes acúmulos de material en las márgenes. En el resto de la masa se combinan zonas de cauce amplio y con abundantes materiales en el lecho (sectores trenzados) con otras más estrechas en las que el cauce tiende a encajarse.

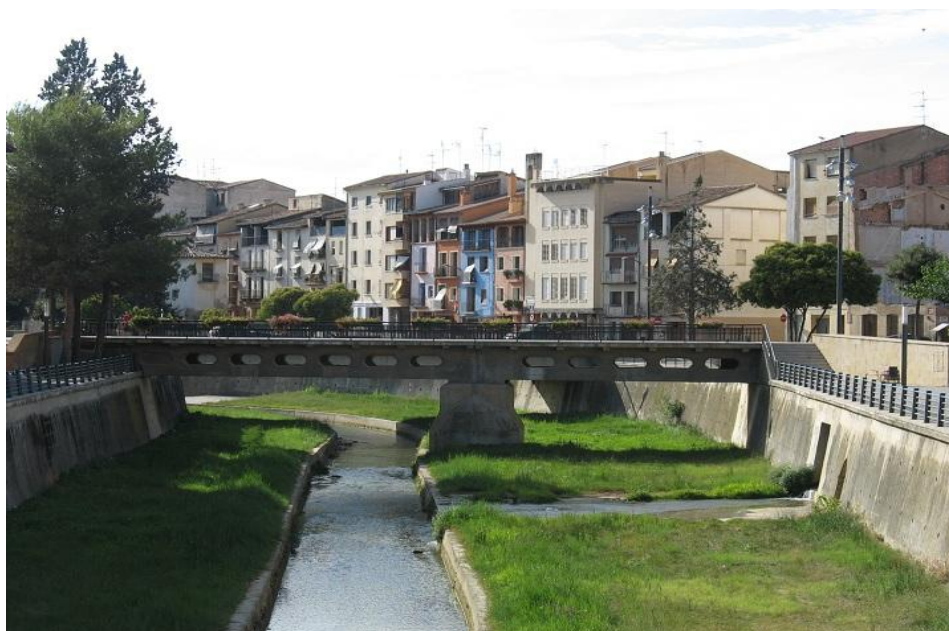
Figura 24-5. Canalización del río Vero en Barbastro.

El trazado del cauce del río Vero en esta segunda masa de agua no se encuentra alterado de forma importante. No obstante, se observan zonas en las que se han llevado a cabo actuaciones encaminadas a la estabilización del trazado, lo que supone una alteración en el desarrollo natural de procesos dinámicos impidiendo en gran medida la movilidad del cauce. Las canalizaciones se producen en el núcleo de Barbastro y aguas abajo del mismo.

El lecho del cauce está totalmente alterado en la ciudad de Barbastro, con una canalización total con regularización de márgenes y lecho. Aguas abajo también son visibles las alteraciones en el lecho. En el resto de la masa de agua, desde su inicio hasta la citada ciudad, los impactos más destacables derivan de algunos azudes que suponen la ruptura del perfil longitudinal natural así como el paso de pistas forestales por el cauce en los sectores trezados con lecho más amplio, donde puntualmente se observan detracciones de áridos.
