211040587
SONDEO BAÑARES

211040588
SONDEO CIDAMON

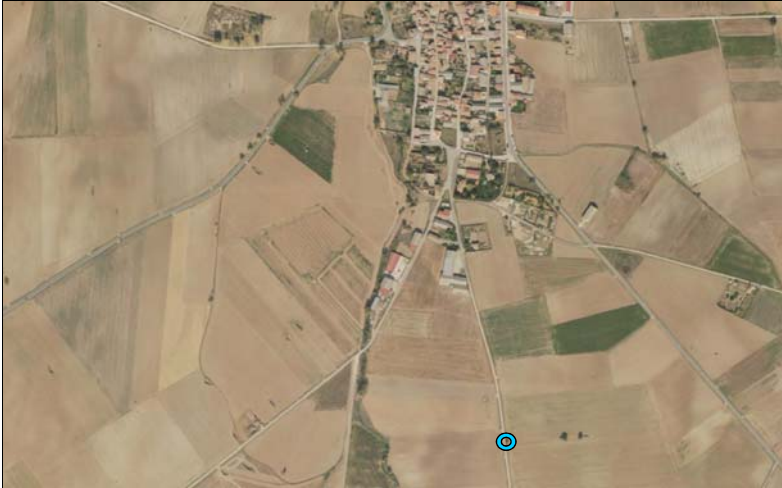
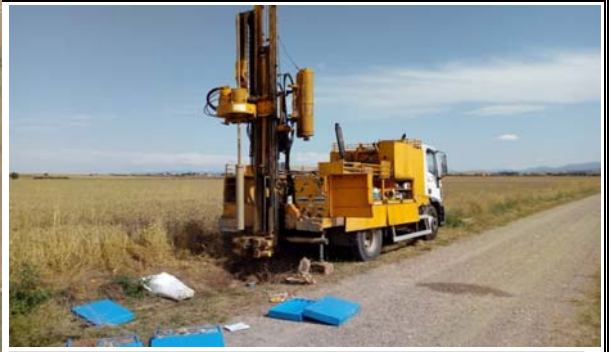
Escal a	Instalación	Perfil	Descripción litológica	Observac.	Fotografías
1			0,00 a 0,30 m: Tierra vegetal		
2			0,30 a 5,10 Gravas gruesas de matriz arenoso-limosas marrón y cantos poligénicos, heterométricos		
3					
4					
5			5,10 a 6,20 m: Arcillas marrones-rojizas. Substrato rocoso		
6					
7					
8					
9					
10					
11					
12					
13					
14

Tipo: Rotación con batería simple y corona de widia
 Diam. Perforación: 113 mm (hasta 6,20 m)
 Diam. Entubación: 145 mm (hasta 6,20 m)

Tipo y diámetro: PVC 4"
 Tamo ciego: de 0,00 a 1,00 y de 5,20 a 6,20 m
 Tamos ranurados: de 1,00 a 5,20 m
 Bentonita: de 0,00 a 1,00 m
 Gravilla: de 1,00 a 6,20 m
 Tapón de fondo y caperuza interior superficie

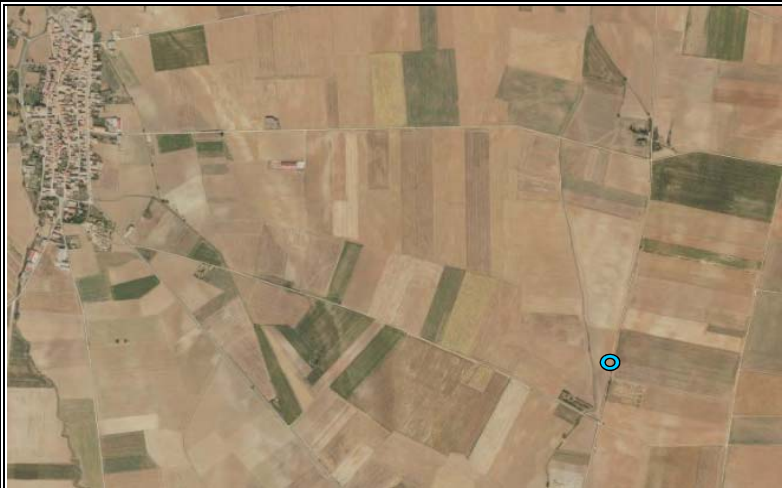
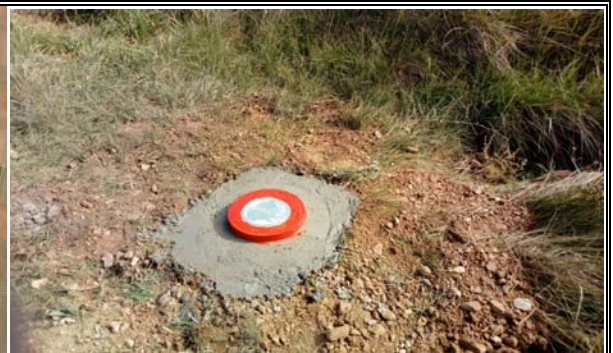
Escal a	Instalación	Perfil	Descripción litológica	Observac.	Fotografías
1			0,00 a 0,15 m: Tierra vegetal		
2			0,15 a 3,60 m: Limos arenosos marrones rojizos		
3					
4			3,60 a 4,50 limos con cantos dispersos muy húmedos		
5					
6			4,50 a 7,10 m: Gravas de matriz limosa marrón y gruesas con agua		
7					
8			7,10 a 8,40 m: Arcillas marrones rojizas		
9					
10					
11					
12					
13					
14

DATOS CONSTRUCTIVOS	
Perforación: Tipo: Rotación con batería simple y corona de widia Diam. Perforación: 113 mm (hasta 8,40 m) Diam. Entubación: 145 mm (hasta 8,40 m)	Instalación: Tipo y diámetro: PVC 4" Tamo ciego: de 0,00 a 3,00 m Tamos ranurados: de 3,00 a 8,40 m Bentonita: de 0,00 a 1,00 m Gravilla: de 1,00 a 8,40 m Tapón de fondo y caperuza interior superficie
Nivel freático	
fecha	Profundidad (m)
20/06/2018	-4,80
21/06/2018	-3,30
